EVALUACIÓN DEL EDIFICIO DE LA ESCUELA NORMAL
SUPERIOR ABRAHAM LINCOLN

ESTUDIO DE DESAGÜES PLUVIALES
ANÁLISIS DE PATOLOGÍAS ESTRUCTURALES

Ing. Civil Juan Carlos Maffia
Ing. Civil e Hidráulico Marcelo Donato Maffia

Febrero de 2019

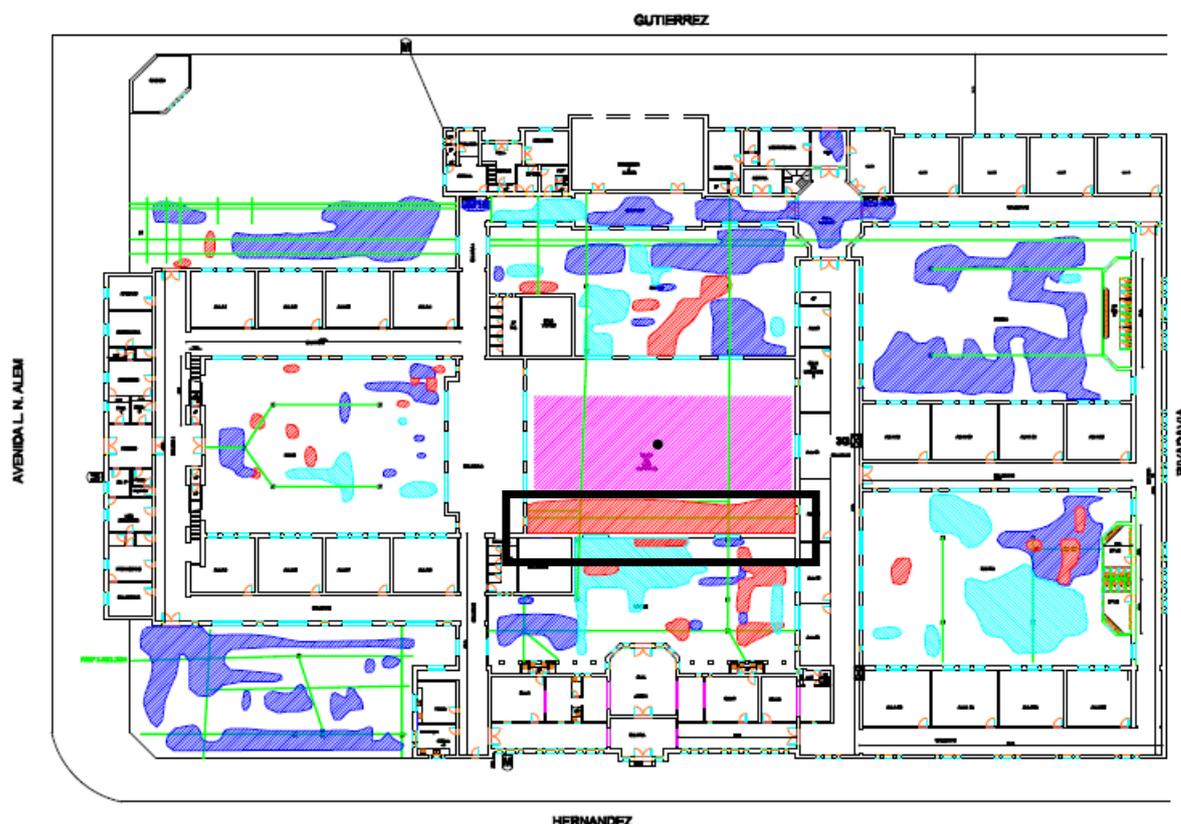
Fig. 1

En la figura 1 se muestran los resultados del estudio por Georadar. Cabe aclarar que las zonas más críticas son las marcadas en color rojo. En orden de mayor a menor estado de complejidad siguen las de color violeta, luego azul y por último celeste.

Las zonas en color rojo de mayor extensión son lugares con presencia de oquedades, vacíos (suelos sueltos) y presencia de barro (saturados y nula capacidad portante).

Esta zona se corresponde con el salón de usos múltiples, principalmente con la pared sur, indicada con un rectángulo en la figura 1. Y se extiende a una profundidad de 80 cm.

El rectángulo de trazo grueso negro indica la pared Sur. Este estudio revela que esa zona es la más crítica.

Si bien actualmente el estado de la estructura es bueno, con base en los estudios realizados y teniendo en cuenta que el tipo de fundación actual es deficiente, se decide reforzar las paredes Norte y Sur del Salón de Usos Múltiples, tal como se especifica en la presente memoria.

De la auscultación de las fundaciones existentes y de los resultados del estudio geotécnico realizado, es que se decide reforzar ambas paredes (Norte y Sur).

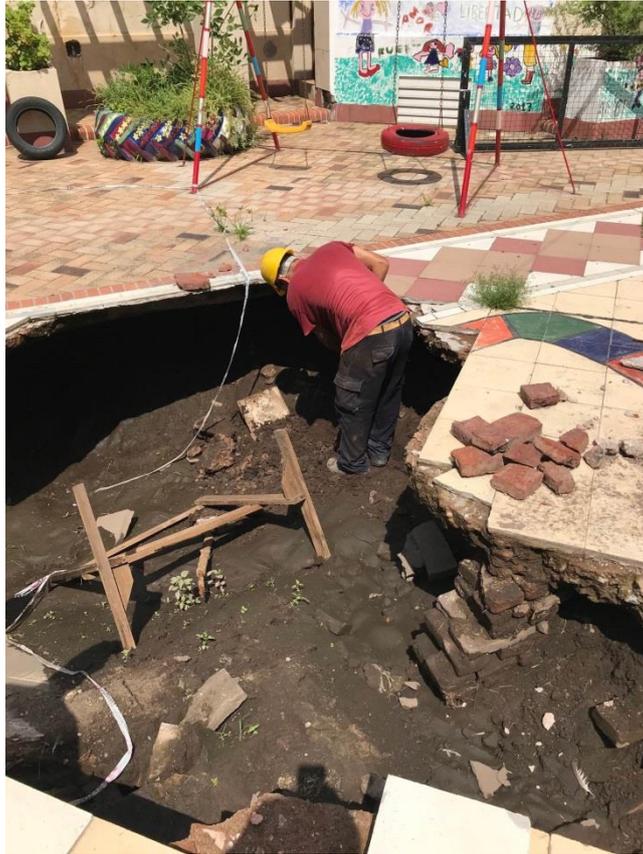
Fig.5: Relevamiento in situ del hundimiento. Auscultación de restos de construcciones.

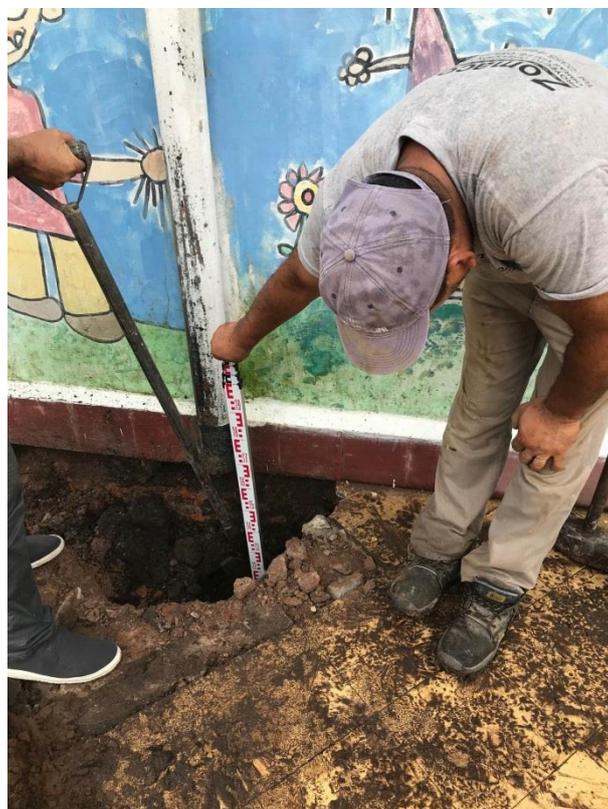
Fig.6: Ejecución de calicata para exploración del suelo. Relevamiento de fundaciones existentes.

De acuerdo a los cateos realizados, la fundación existente consiste en una zapata corrida de hormigón de cascotes de 15 cm de espesor con un ancho de 40 a 50 cm.

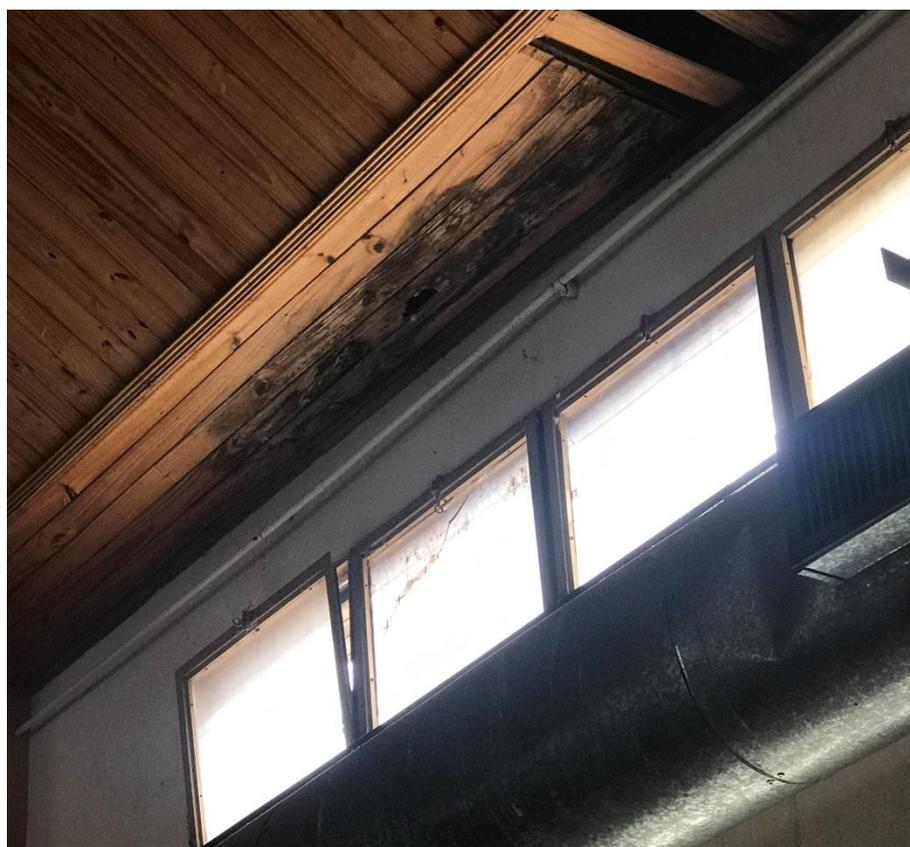
Fig. 8

Actualmente la pared tiene un parapeto para tapar la canaleta del techo parabólico del SUM.

Esto último trae aparejado 2 inconvenientes. Resulta difícil el acceso para mantenimiento (limpieza de la canaleta) y al rebalsar se filtra agua hacia el interior del SUM (Fig. 8).

Dicho esto, si bien la altura actual de la pared es de 7 metros, con la demolición del parapeto quedará en $h = 5.50$ metros.

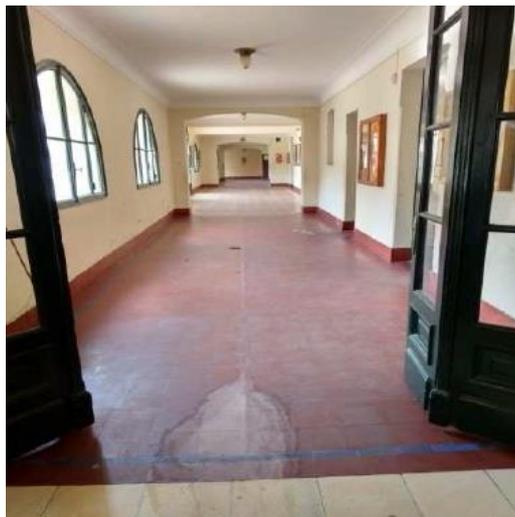
Fig. 11: Hundimiento de pisos en galerías

La causa del hundimiento se atribuye al agua que se infiltra por el hueco que produjo el asentamiento de los pisos de los patios, sumado a pérdidas de agua a través de los sistemas de desagüe actuales.

Todo esto último, provoca una corriente o migración hacia la napa freática con arrastre de finos facilitada por la presencia de suelos sueltos, rellenos y tierra negra compresible. A causa de este fenómeno se producen oquedades, hundimientos y pérdida de capacidad portante del suelo.

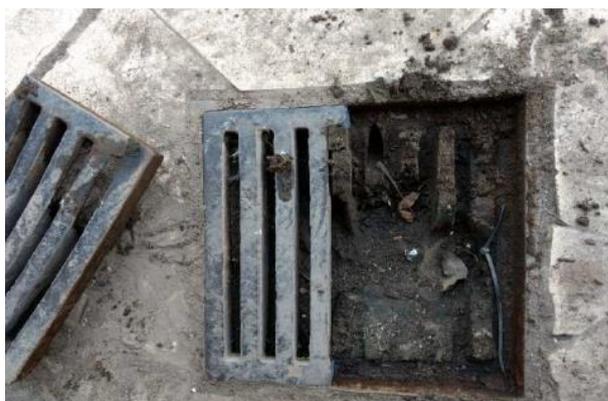
Fig. 13. a. Cámara y cañería tapada

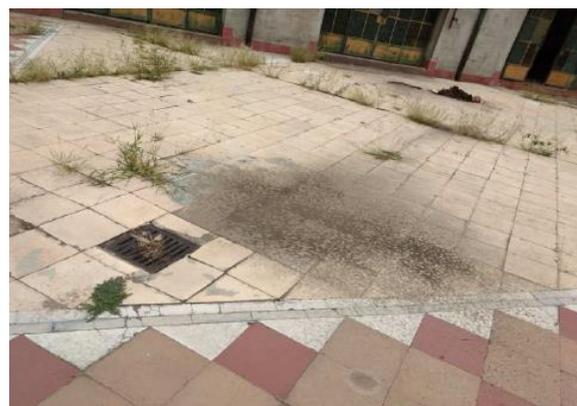
Fig. 13.b. Desniveles en pisos (patio 2)

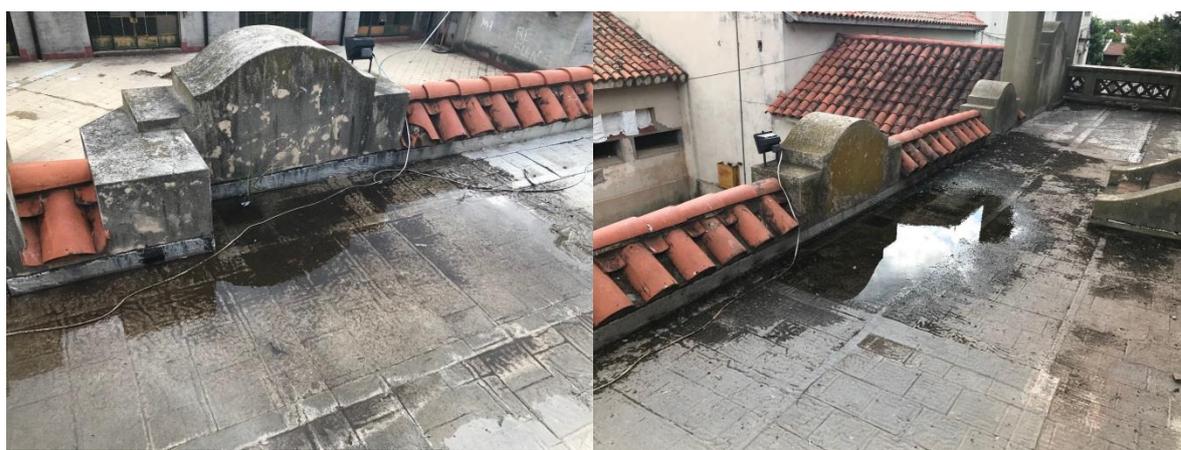
Fig. 15

Respecto a los techos se observó un funcionamiento satisfactorio, salvo en lugares específicos por falta de mantenimiento.

En particular, las figuras 14 y 15 corresponden a la cubierta de la galería 7 (galería ubicada hacia el norte del patio 2).

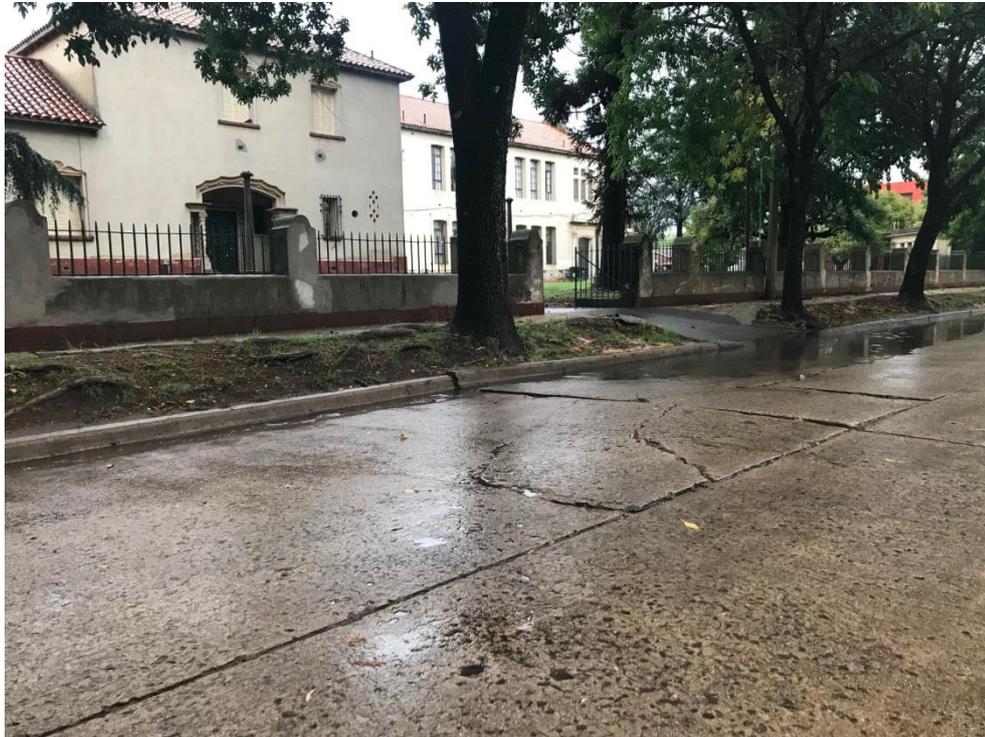
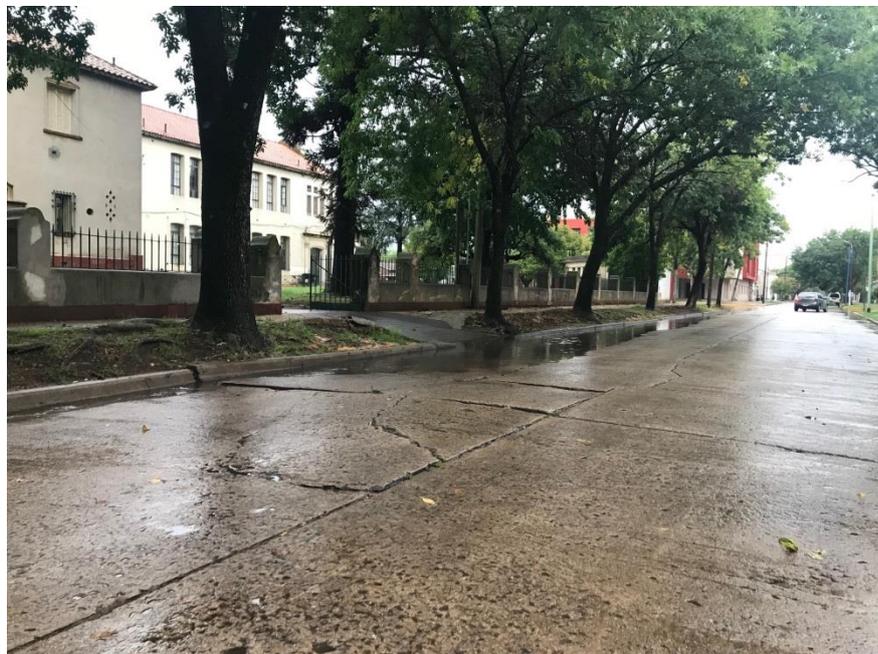
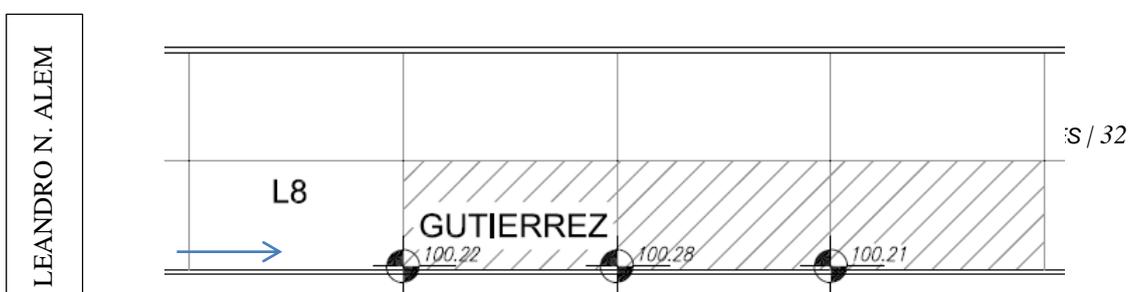
Fig. 18

Respecto al primer caso, de la nivelación surge la causa del problema. Hay una losa que se ha levantado, producto del crecimiento de la raíz de un árbol. Esto provoca una retención del agua que debe escurrir desde la Avenida Leandro N. Alem hacia la calle Rivadavia, a través de Calle Gutierrez..

Para identificar a la losa que presenta el problema, se contabilizaron las losas desde el arranque de curva en calle Gutiérrez y Avenida Leandro N. Alem. A partir de este trabajo se concluye que se deben levantar y reconstruir las losas 9, 10 y 11 respetando los niveles extremos (losas 8 y losa 12).

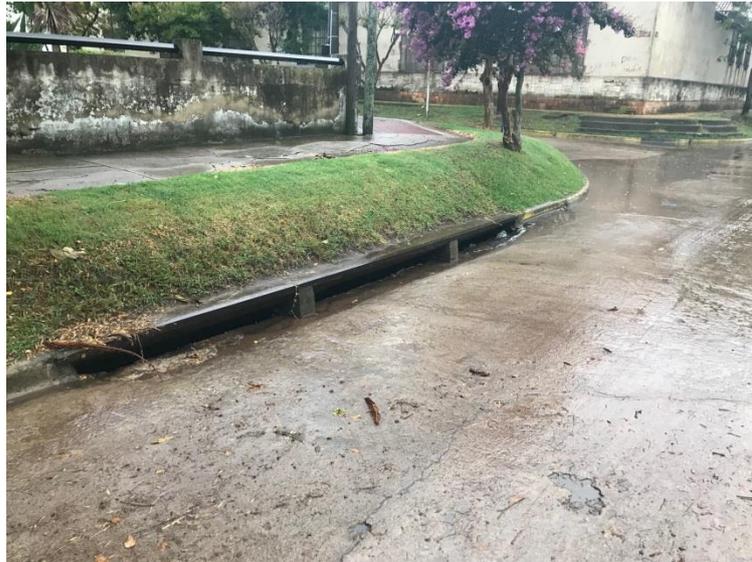
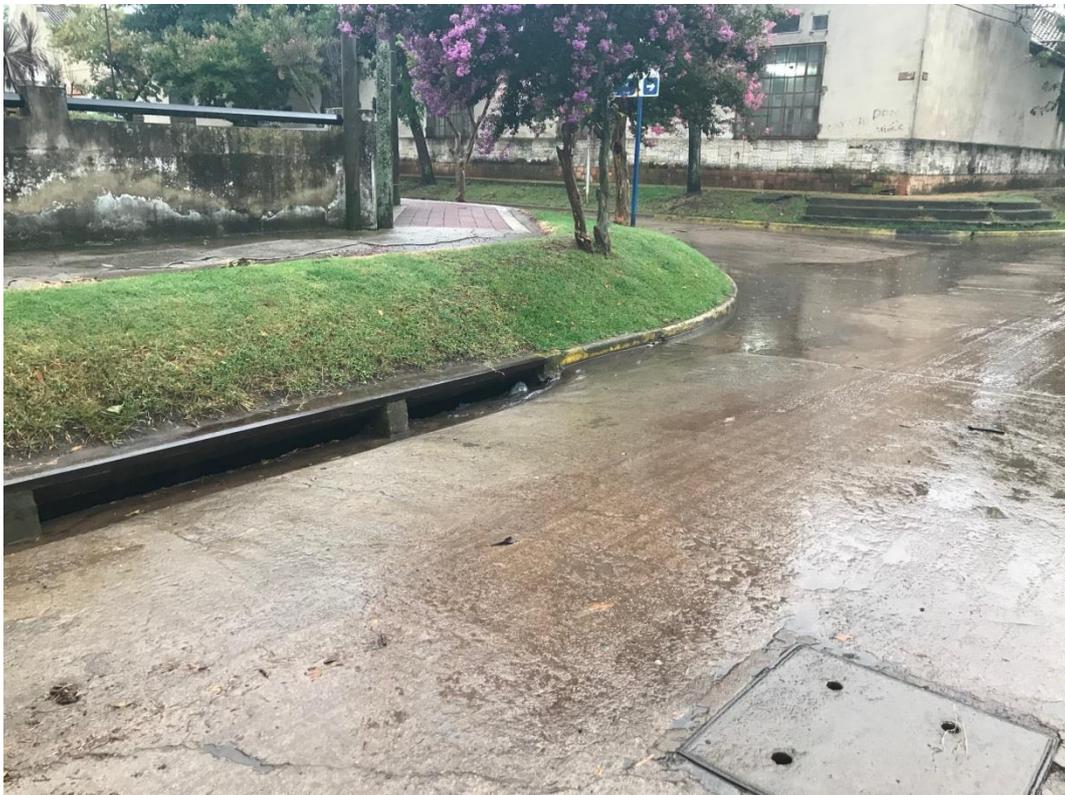
Allí la boca de entrada al sumidero no está bien construida lo que ocasiona una falta aprovechamiento de la capacidad hidráulica, como se puede ver en la figura 19. Se recomienda respetar los planos tipo de Hidráulica de la Provincia de Buenos Aires y reconstruir las bocas de ingreso a ambos sumideros (Norte y Sur).

Fig. 19. Se puede notar en la foto que sólo 1 vano del sumidero se aprovecha

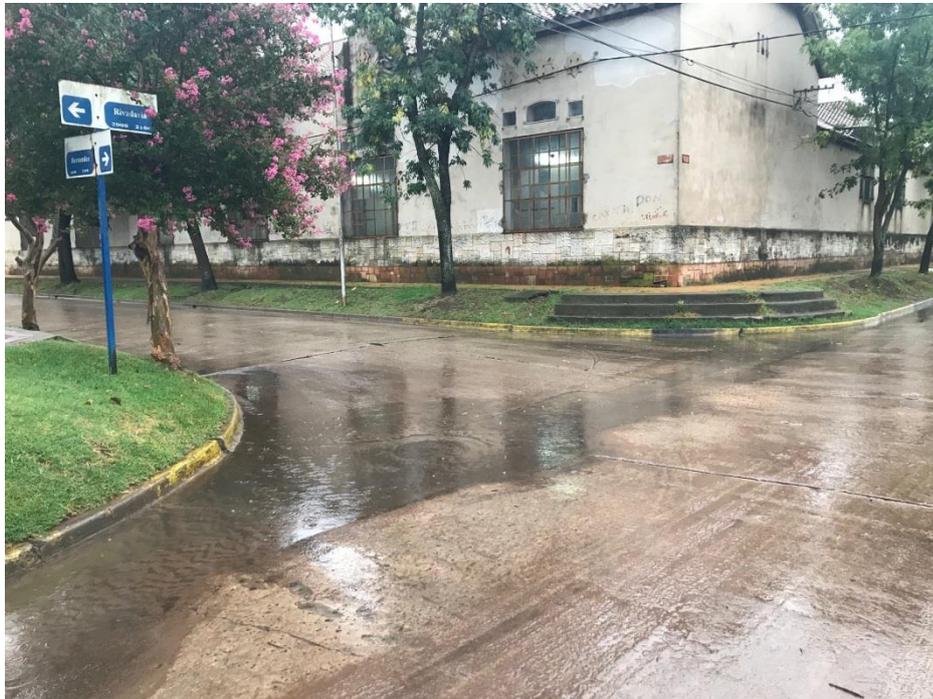
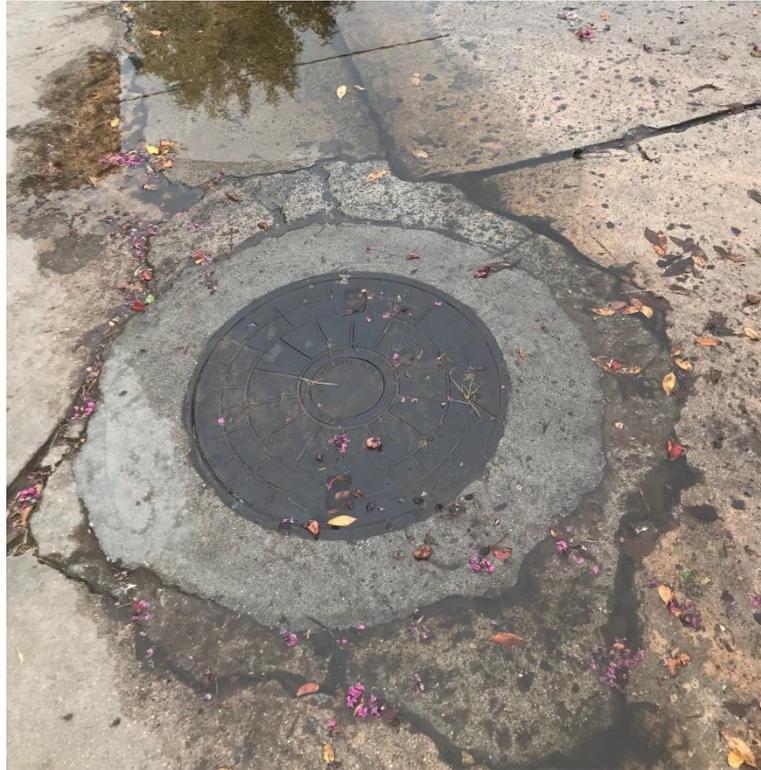
Fig. 20

También en esta misma esquina se ha notado que una tapa de una cámara, que se ubica en la calle, ha quedado alta y dificulta el escurrimiento.

La dificultad que impone esta cámara al escurrimiento es menor, lo cual no amerita intervención.

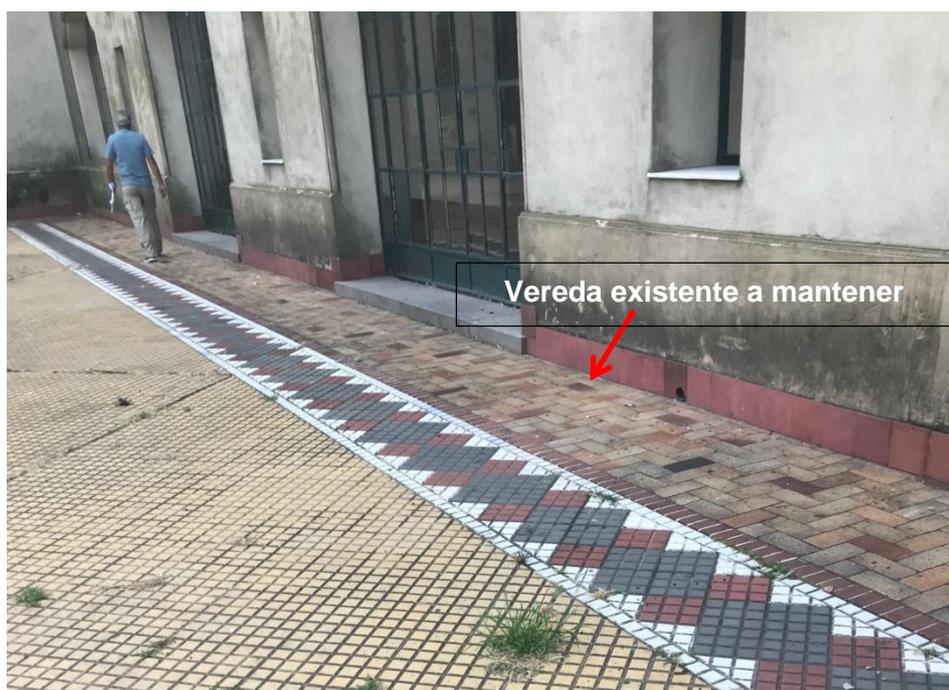
Fig. 21. Vereda perimetral en patio 1 que se mantiene

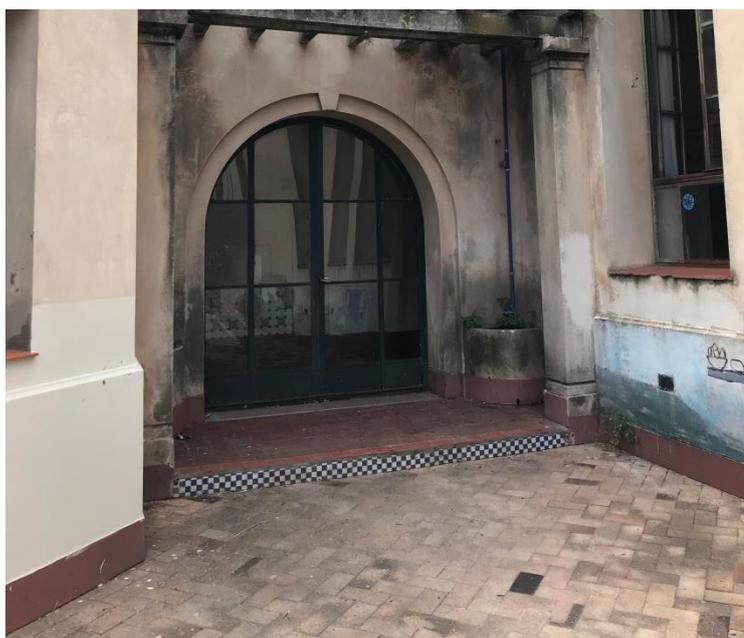
Fig. 22

Particularmente en estos últimos lugares, una gran superficie de techo desagua en caída libre manchando las paredes, mojando el interior de la galería y hasta en algunos casos la falta de pendiente hace que el agua ingrese al interior.

Para estos casos se propone hacer un techo de chapa con caída hacia el patio. El objetivo es que este colecte dicha agua de lluvia y la conduzca hasta el piso y sistema de desagües a construir.
