EVALUACIÓN DEL EDIFICIO DE LA ESCUELA NORMAL
SUPERIOR ABRAHAM LINCOLN

ESTUDIO DE DESAGÜES PLUVIALES
ANÁLISIS DE PATOLOGÍAS ESTRUCTURALES

Ing. Civil Juan Carlos Maffia
Ing. Civil e Hidráulico Marcelo Donato Maffia

Febrero de 2019

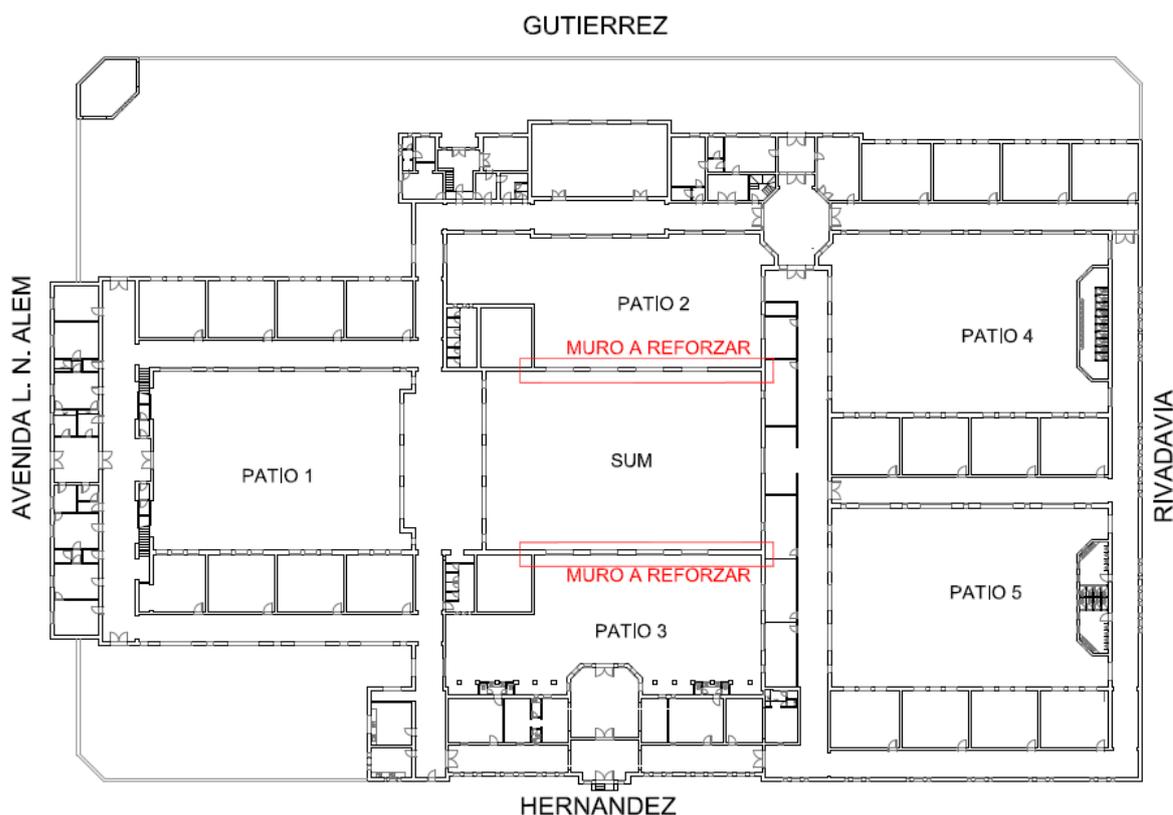
Fig. 7: Planta (Fuera de escala)

Principalmente el objetivo del refuerzo se debe a la deficiente fundación del muro, en concordancia con un suelo con baja capacidad portante.

En la figura 7 se muestran los muros a intervenir.

Si bien la fundación existente es insuficiente y susceptible a ser socavada, el comportamiento de la pared hasta el momento fue satisfactorio.

Como se ya se mencionó se realizará un refuerzo en las paredes Norte y Sur del salón de usos múltiples.

Por tal motivo no se recurre a un recalce convencional, (que implica descalzar por zonas e ir calzando con una viga) sino a un refuerzo exterior que sea eficiente sin irrumpir la seguridad actual de la construcción.

La obra nueva consta de columnas de 15 centímetros de hormigón armado dispuestas cada 5 metros. Estas, están unidas en la parte superior por una viga.

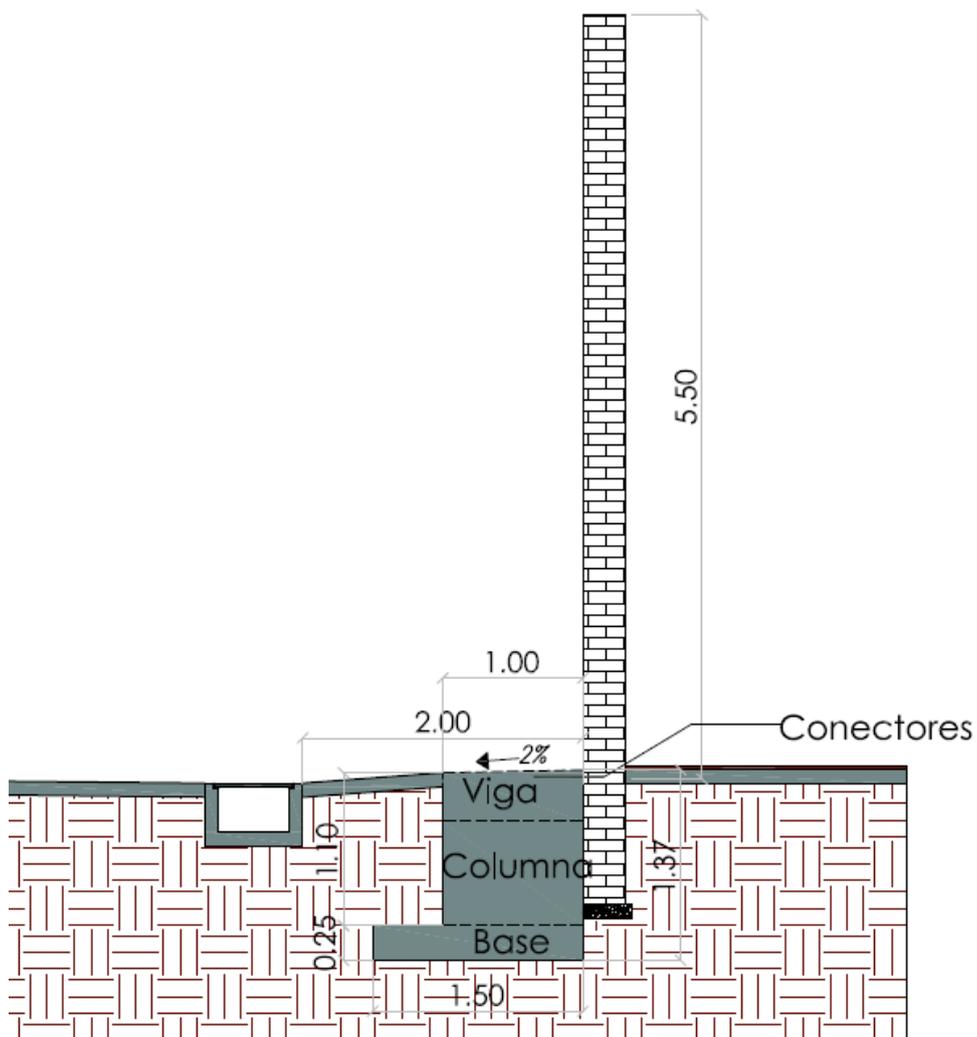
Fig. 9

La profundidad a la que se ubica es del orden de 1 metro. Teniendo en cuenta que se encontró suelo orgánico, suelto y presencia de oquedades hasta una profundidad del orden de los 80 cm en esa zona, se decide reforzar la fundación sin tener en cuenta la contribución resistente que aporta la existente, quedando el análisis del lado de la seguridad.

Esta última se vincula a la mampostería existente a través de conectores, que serán hierros del $\varnothing 12$ anclados con resina epoxi (anclaje químico). A través de un mecanismo de corte puro, en los conectores, se apoya la pared en la nueva estructura proyectada

La fundación de esta nueva estructura será directa, a través de una zapata a -1.30 m de profundidad. A ese nivel encontramos un suelo limo-arenoso granular, no plástico apto para apoyarse, aunque con baja capacidad portante $\sigma_{adm} = 0.80 \text{ kg/cm}^2$, lo que conduce a bases de mayores dimensiones.

En las figuras 9 y 10 se muestra la nueva estructura proyectada para la pared Sur. La pared Norte es análoga.

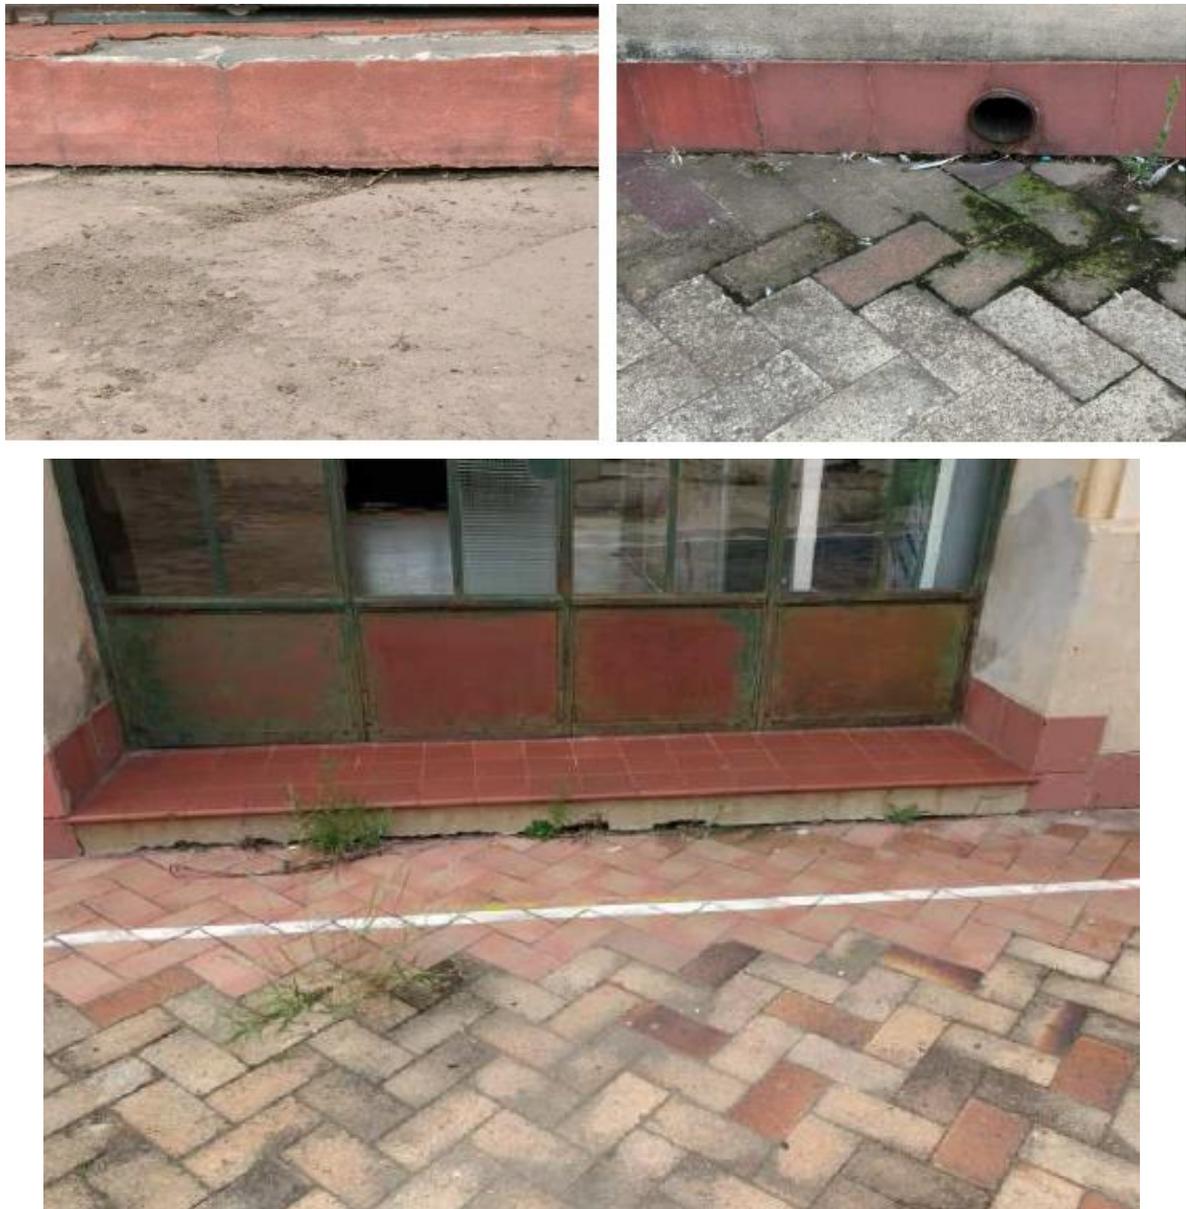
Fig. 12

La causa del hundimiento se atribuye al agua que se infiltra por el hueco que produjo el asentamiento de los pisos de los patios, sumado a pérdidas de agua a través de los sistemas de desagüe actuales.

Todo esto último, provoca una corriente o migración hacia la napa freática con arrastre de finos facilitada por la presencia de suelos sueltos, rellenos y tierra negra compresible. A causa de este fenómeno se producen oquedades, hundimientos y pérdida de capacidad portante del suelo.

No se observaron deformaciones, grietas ni fisuras en el resto de la estructura que atenten contra la serviciabilidad de la misma.
